Etude de Danger dans le cadre de l'autorisation environnementale

Aménagement hydraulique de Théziers

Intitulé du projet : Dossier d'autorisation de l'aménagement hydraulique de Théziers

Intitulé du document : Etude de Danger dans le cadre du cadrage réglementaire de l'aménagement hydraulique de Théziers

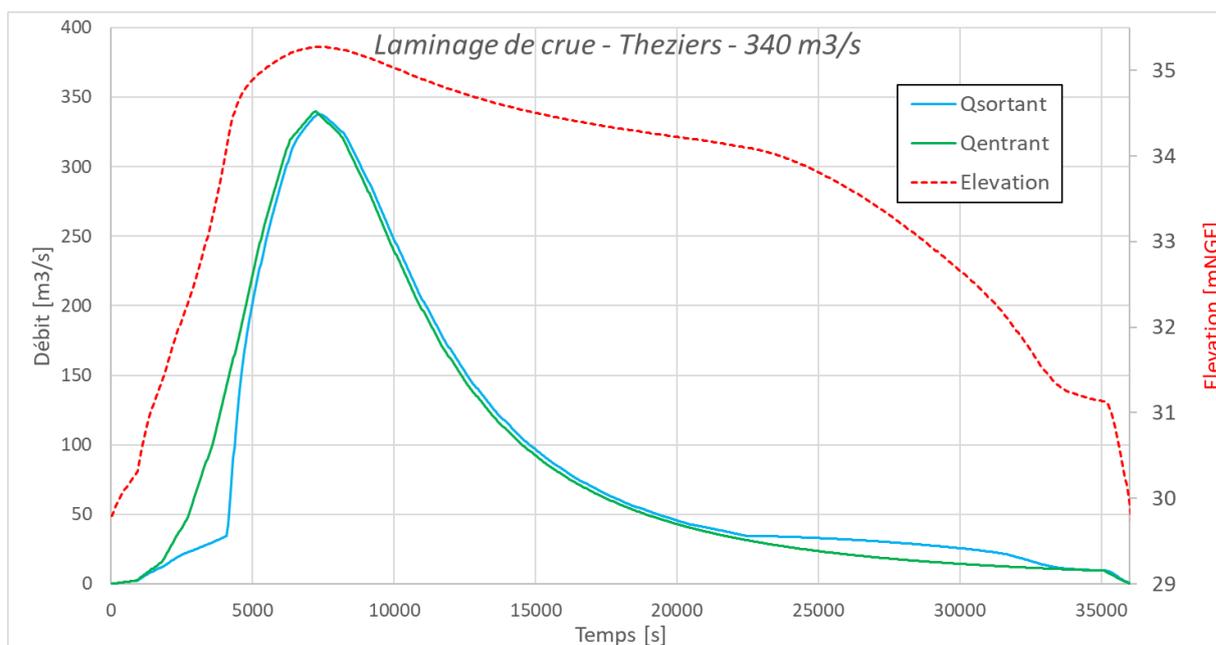
Figure 0-6 : Scénario 2 : laminage de fonctionnement nominal en condition normale pour crue type Q1000

T	Débit max entrant	Débit max sortant	Elevation maximale dans la retenue	Ecretement Qp	Surverse sur déversoir	Charge sur déversoir	Revanche sur remblai
ans	m ³ /s	m ³ /s	mNGF	%		m	m
1000	340	340	35.26	0%	OUI	1.22	0.34

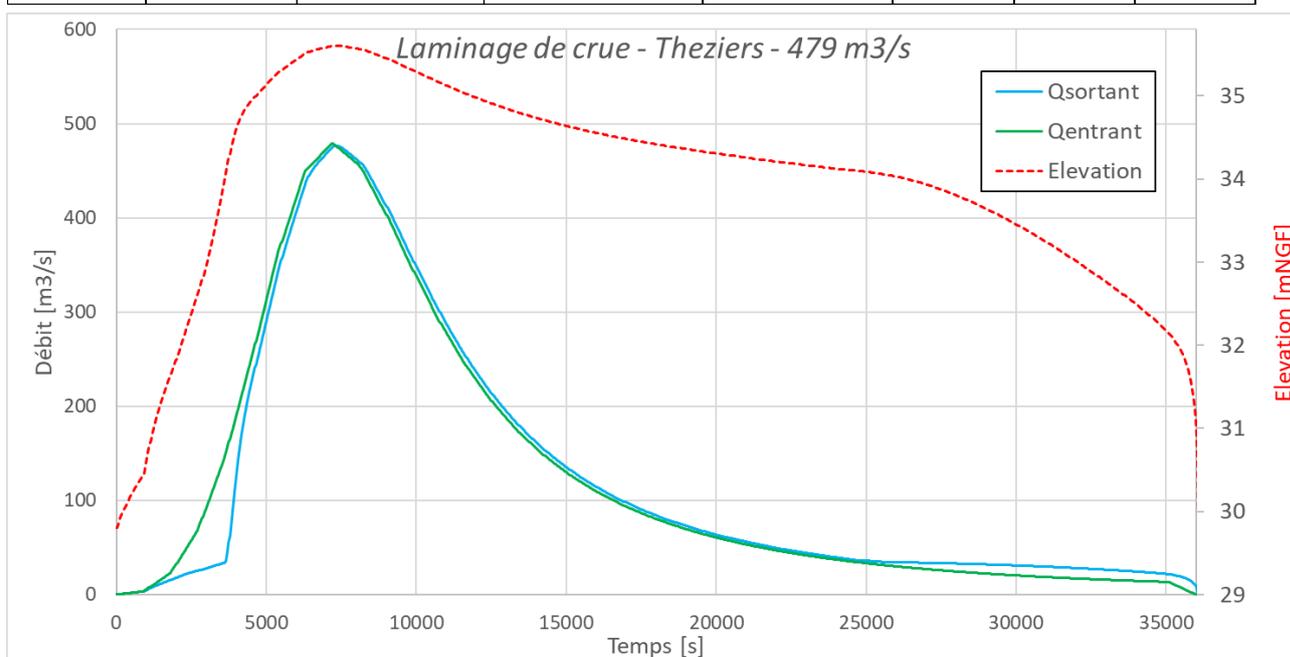
Figure 0-7 : Scénario 2 : laminage de fonctionnement nominal en condition normale pour crue type Q1000

T	Débit max entrant	Débit max sortant	Elevation maximale dans la retenue	Ecretement Qp	Surverse sur déversoir	Charge sur déversoir	Revanche sur remblai
ans	m3/s	m3/s	mNGF	%		m	m
479	479	479	35.60	0%	OUI	1.56	0.00

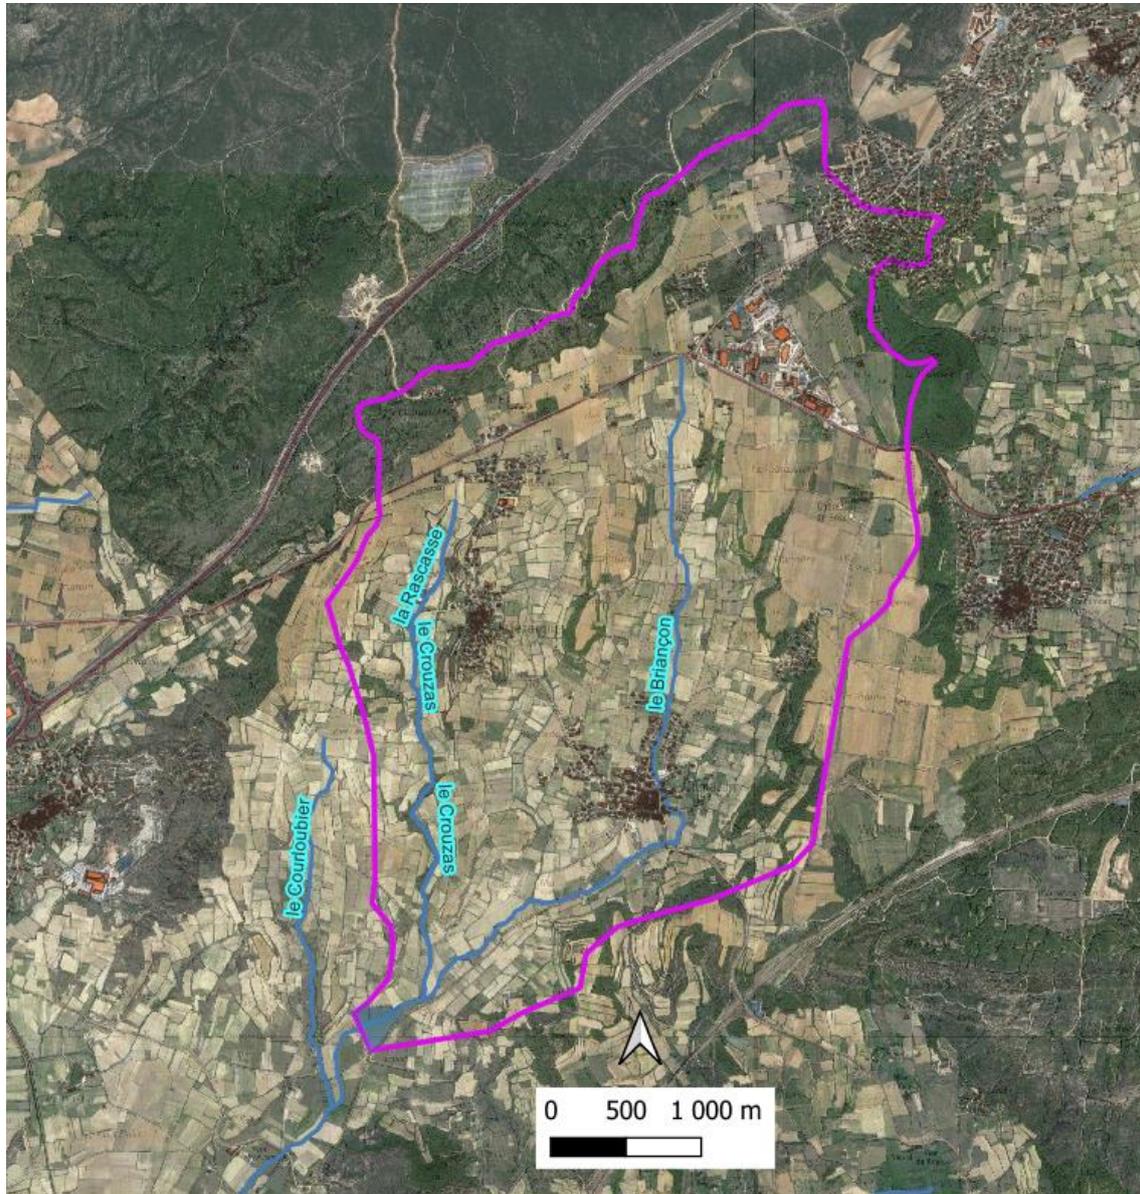
Figure 3-2 : Cours d'eau et bassin versant intercepté par l'aménagement hydraulique

La figure et le tableau suivant précisent l'emprise et les caractéristiques du bassin versant intercepté.

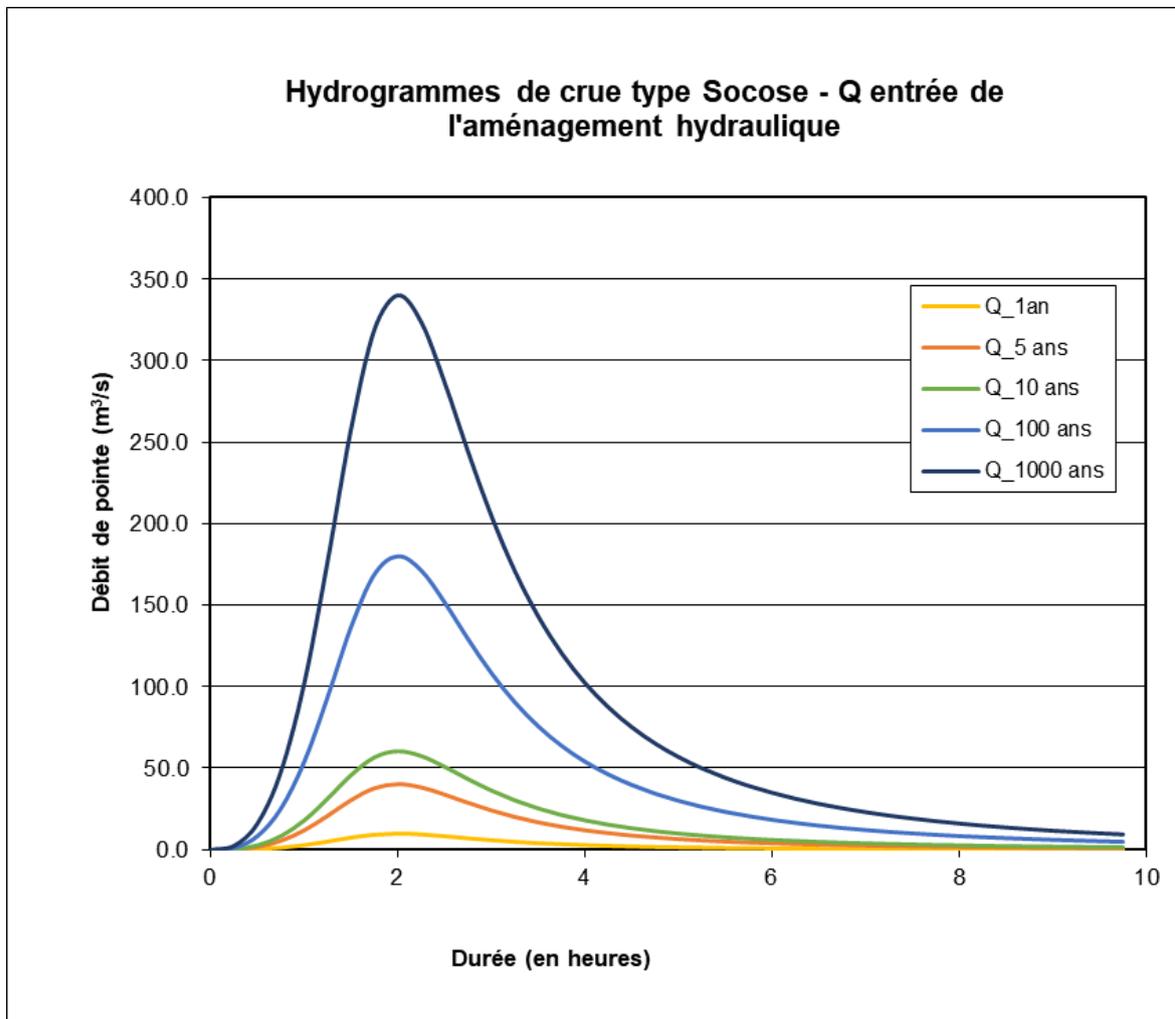
Figure 3-3 : Hydrogrammes de crues type SOCOSE à l'entrée de l'aménagement hydraulique

Les figures suivantes présentent ainsi les hydrogrammes type SOCOSE de référence au droit de l'aménagement hydraulique.

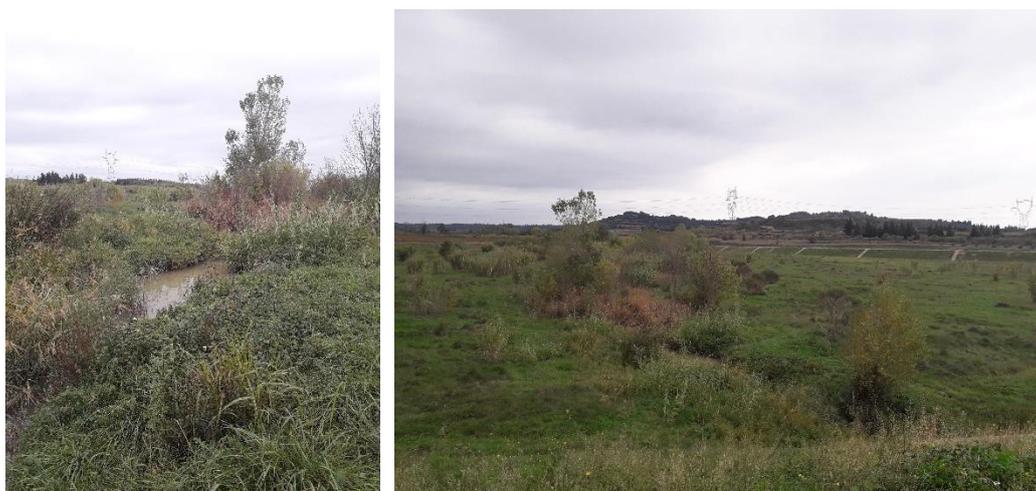
Figure 3-4 : Lit du Briançon en amont de l'aménagement hydraulique

le risque lié aux formations d'embâcles reste limité vis à vis de la sûreté hydraulique et de fonctionnement de l'aménagement.

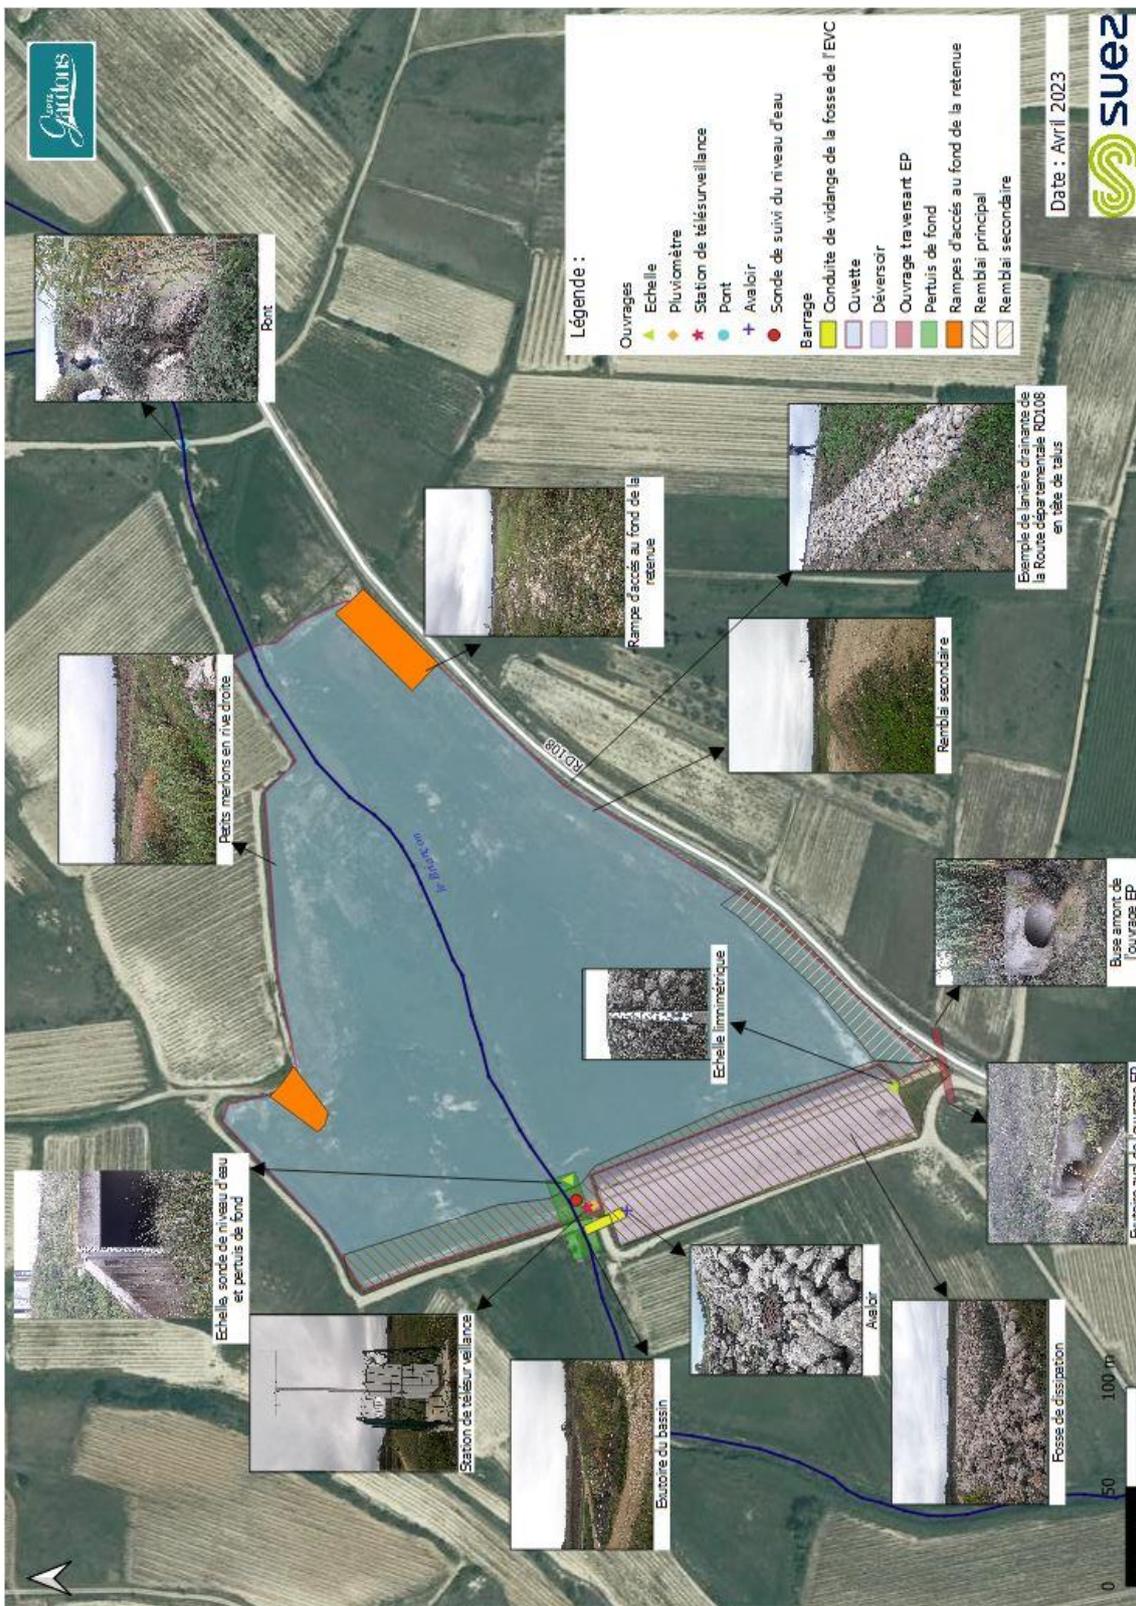
Figure 3-5 : Localisation des différents ouvrages constituant l'aménagement hydraulique de Théziers

Le plan ci-après localise les différents ouvrages composant l'aménagement hydraulique de Théziers.

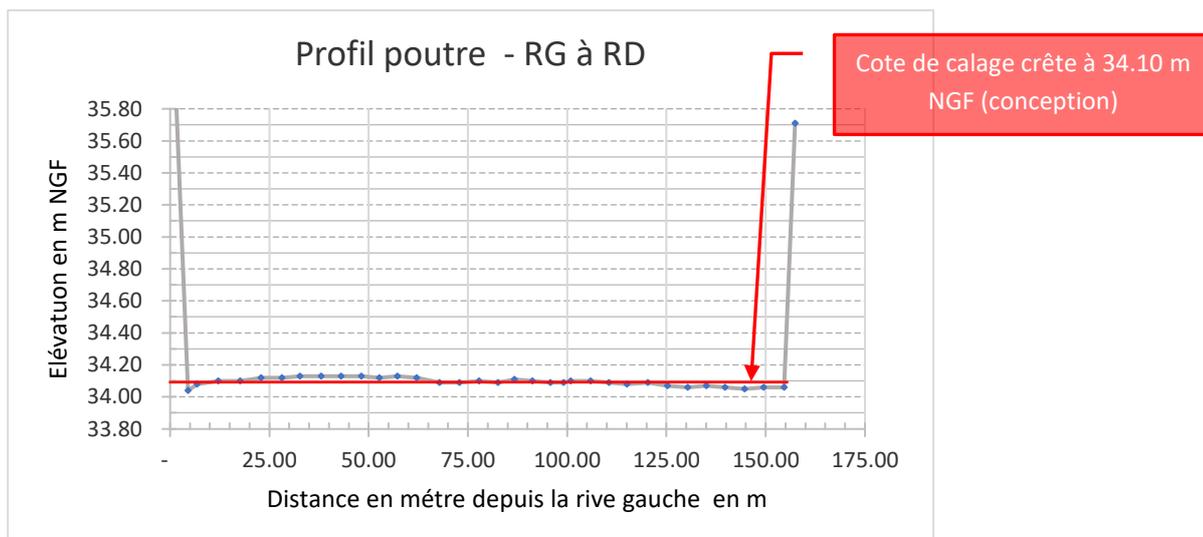
Figure 3-6 : Profil en long de la poutre du déversoir – source topographique du 31/05/2022 - HYDROGEOSPHERE

Les relevés topographiques du 31/05/2022 effectués par HYDROGEOSPHERE ont permis de démontrer que la cote de la poutre n'est pas tout à fait horizontale et que sa cote varie de 34,04 à 34,13 m NGF.

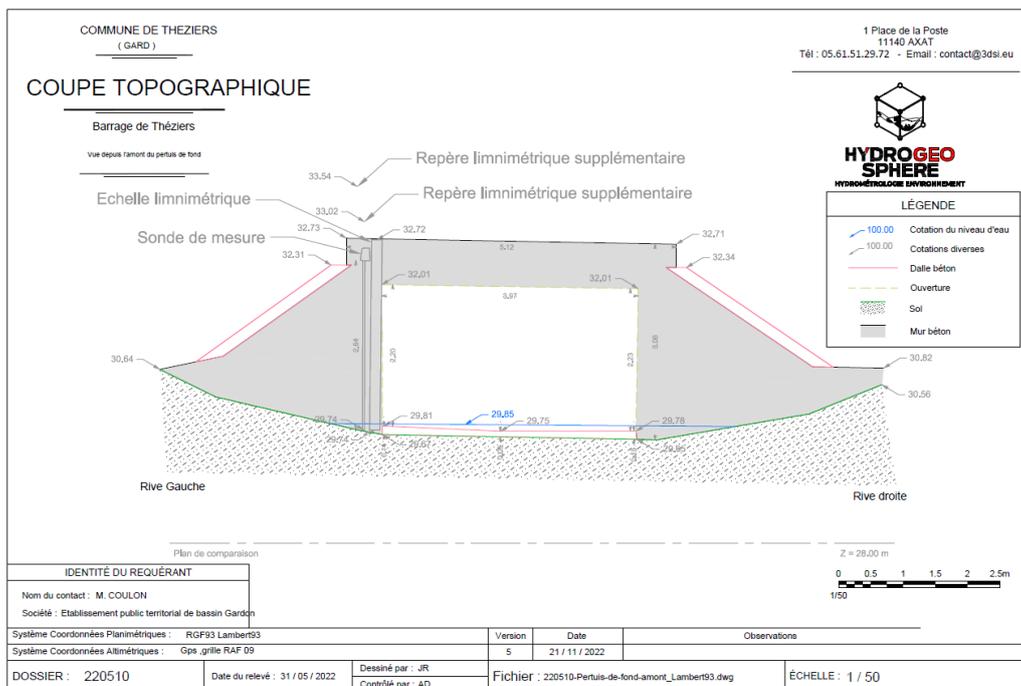
Figure 3-7 : Vue en élévation du pertuis de fond (côté amont) source topographique du 31/05/2022 – HYDROGEO SPHERE

Les vues en élévation du pertuis de fond sont données ci-dessous :

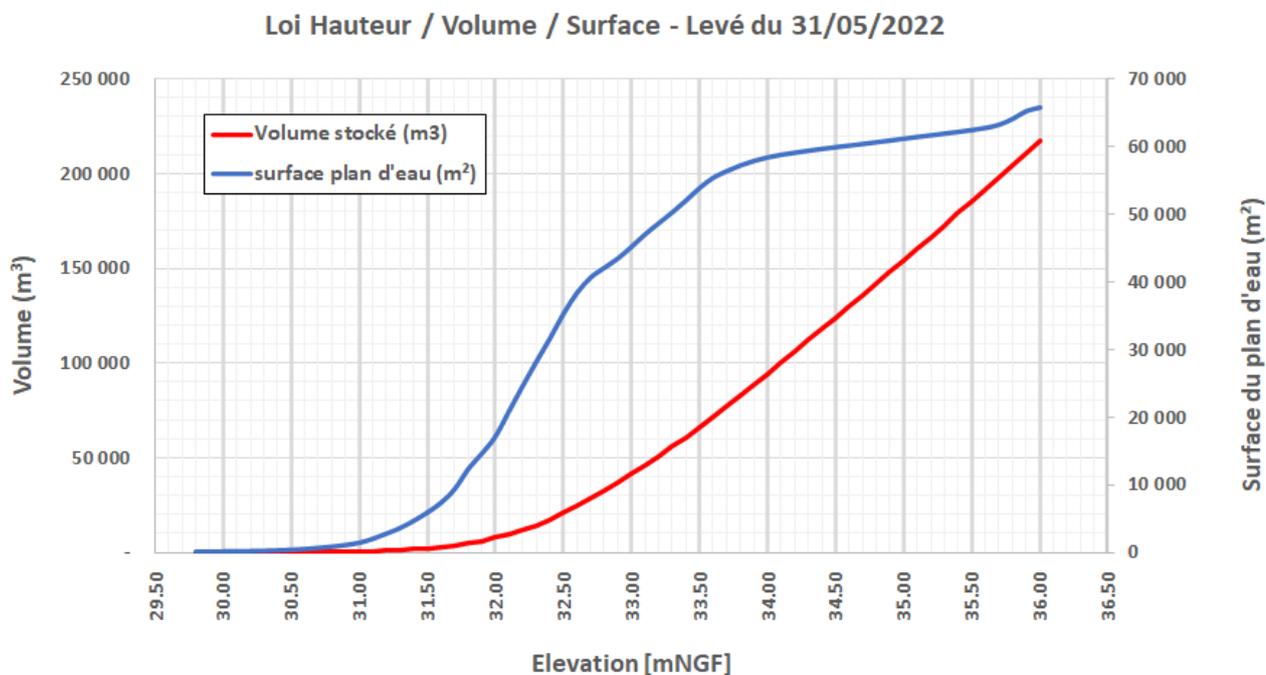
Figure 3-9 : Loi Elévation-volume-surface du bassin de Théziers – source levés topographiques HYDROGEOSPHERE – levé du 31/05/2022

La loi hauteur / volume / surface du bassin, calculée à partir du levé topographique HYDROGEOSPHERE du 31/05/2022, est présentée dans la figure suivante.

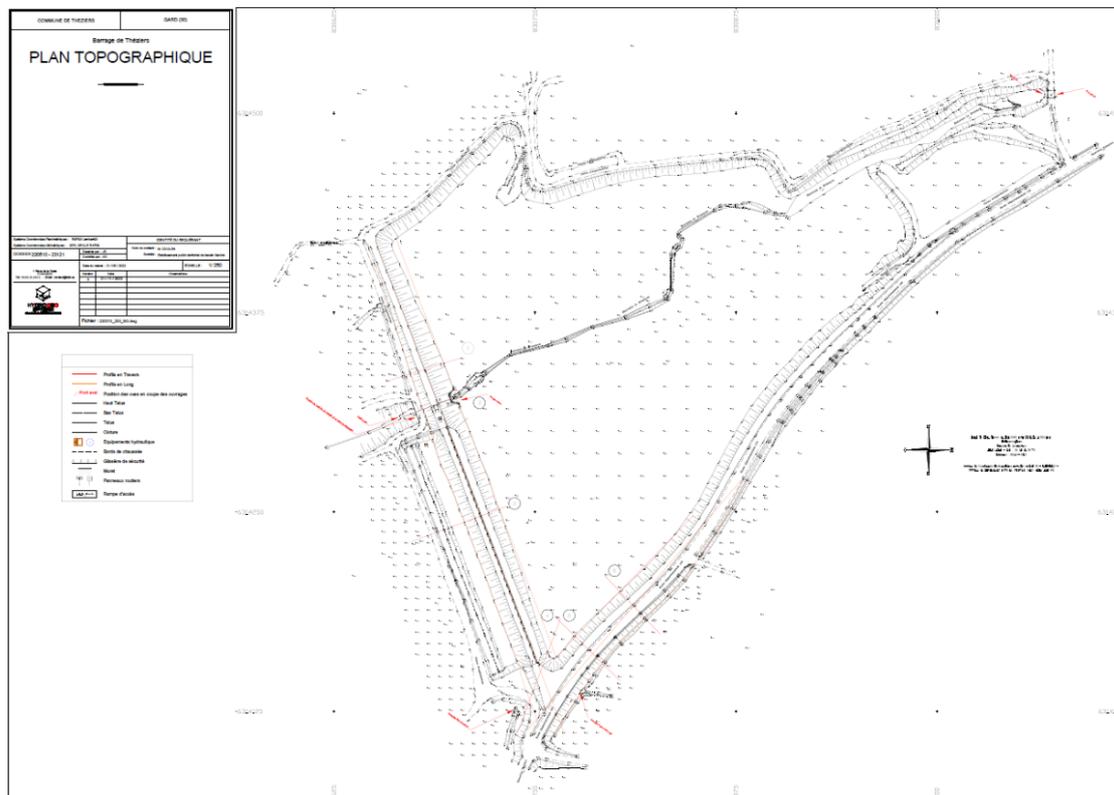
Figure 3-11 : Plan topographique de la zone d'étude – HYDROGEOSPHERE – fichier 220510_250_l93.dwg – version 3 du 21/11/2022)

La figure suivante présente la vue en plan et quelques coupes caractéristiques de l'aménagement. Les vues du pertuis et du déversoir sont présentées au chapitre 3.2.1.

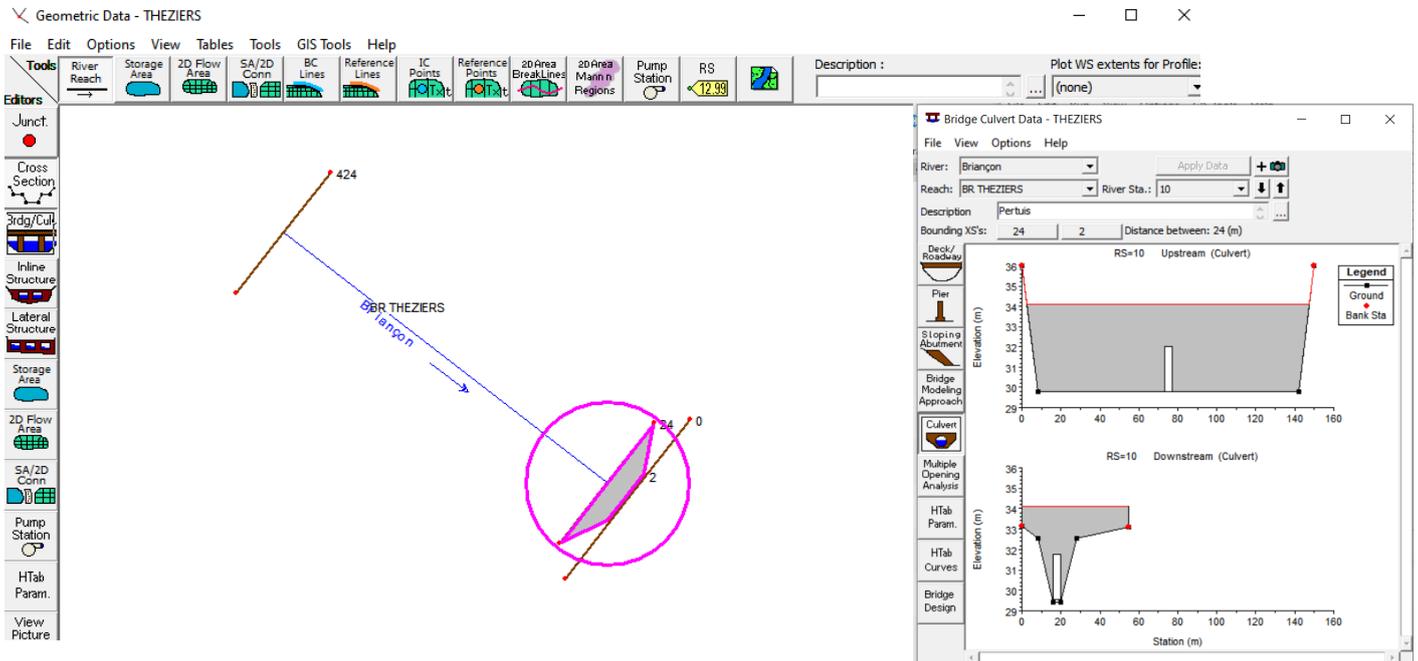
Figure 3-12 : Vue simplifié du modèle 1D HEC - RAS de fonctionnement du pertuis

Afin de couvrir ces 2 conditions d'écoulement, un modèle hydraulique local 1D a été développé sous HEC RAS spécifiquement.

- Coefficient de contraction : 0.5
- Condition au limite aval : profondeur normale.

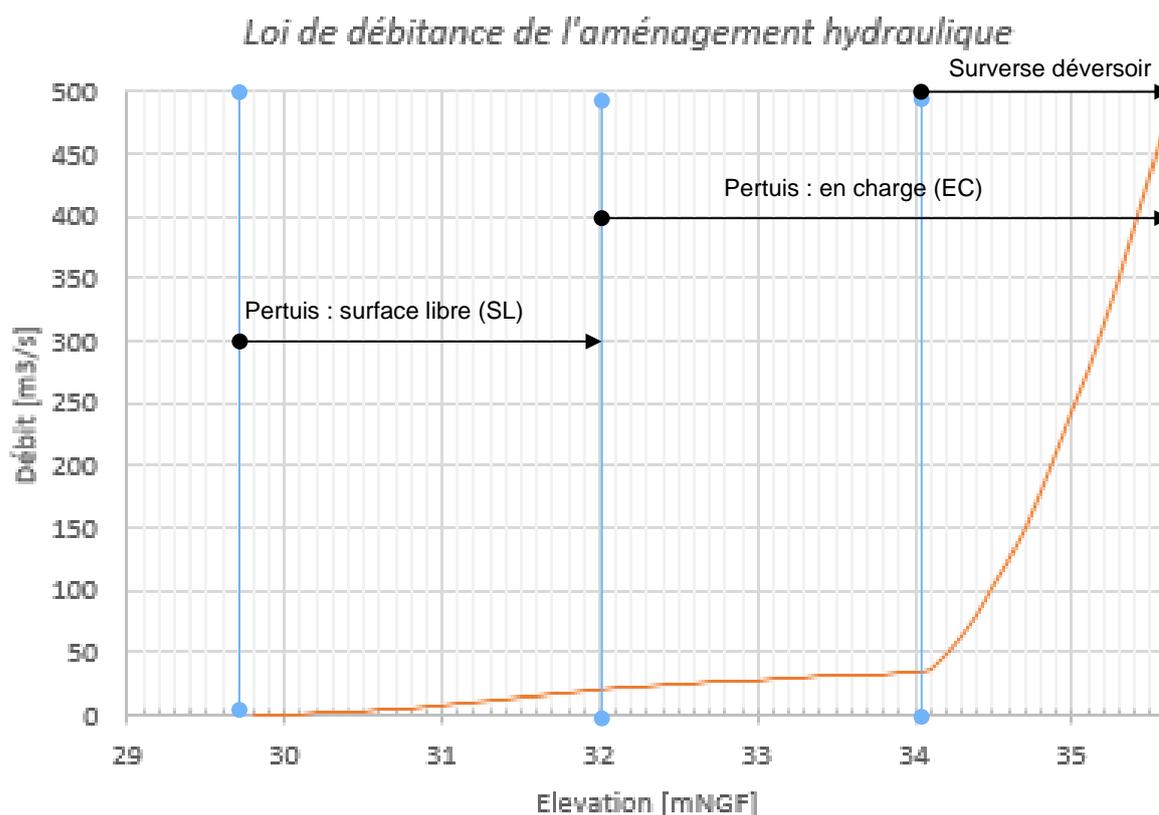
Figure 3-13 : Aménagement hydraulique de Théziers – loi de débitance au travers de l'aménagement hydraulique en conditions normales

Le graphique suivant permet de synthétiser la loi de débitance de l'aménagement hydraulique.

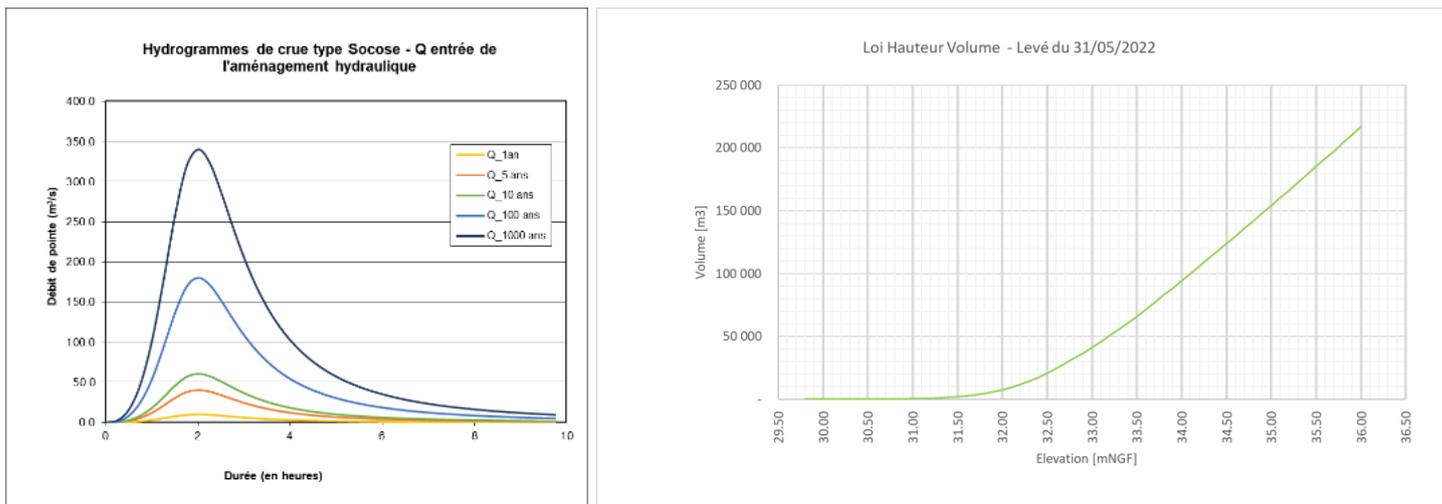
Figure 3-14 : Hydrogramme de crues en entrée et loi Hauteur Volume alimentant le calcul de laminage de l'aménagement hydraulique

- Des hydrogrammes de crues présentées au chapitre 3.1.2.3.5 ;
- De la loi Hauteur / Volume de la retenue présenté au chapitre 3.2.2.2 ;
- Et de la loi de débitance en conditions normales définies ci-avant,

Le calcul de laminage est mené de façon dynamique au pas de temps 30 secondes.

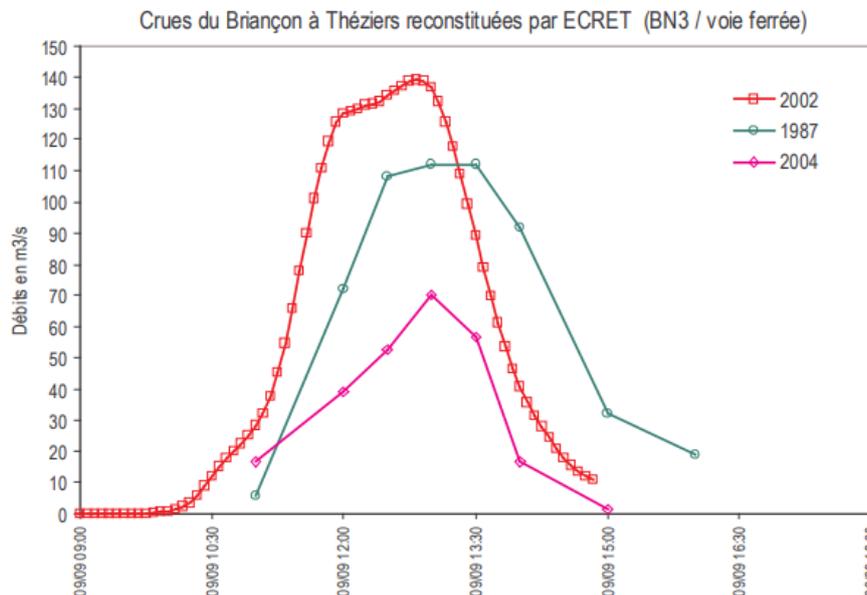
Figure 3-16 : Hydrogramme de crue d'événements historiques au droit de la Voie Ferrée (soit 18.7 km² - source étude renaturation ISL 2014)

A noter que l'incertitude sur le débit de pointe et l'hydrogramme de crue de 2004 reste forte : en effet, ISL indique : « La retenue et l'inondation du lit majeur rive droite après rupture d'une digue ont laminée partiellement cette crue dont le débit de pointe devait être d'environ 70 m³/s en entrée de bassin et de l'ordre de 50 m³/s au droit de la voie ferrée ». Nous retiendrons alors les valeurs de 55 et 70 m³/s en entrée de l'aménagement hydraulique (analyse de sensibilité)

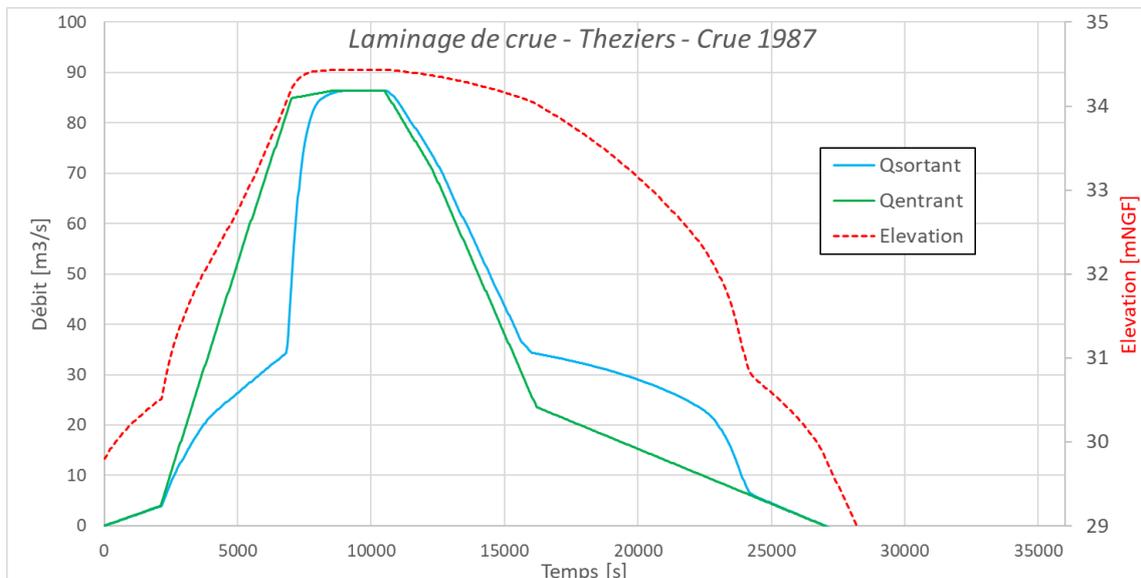
Figure 3-17 : Laminage en condition normale pour crue type 1987

Volume écoulé de l'ordre de 920 000 m³.

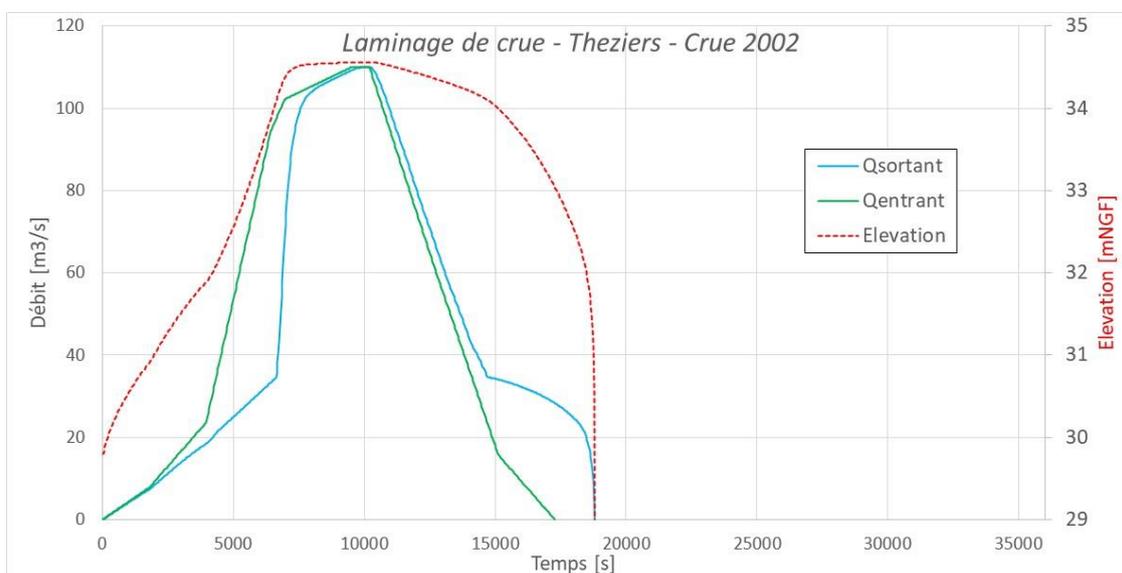
Figure 3-18 : Laminage en condition normale pour crue type 2002

Volume écoulé de l'ordre de 905 000 m³.

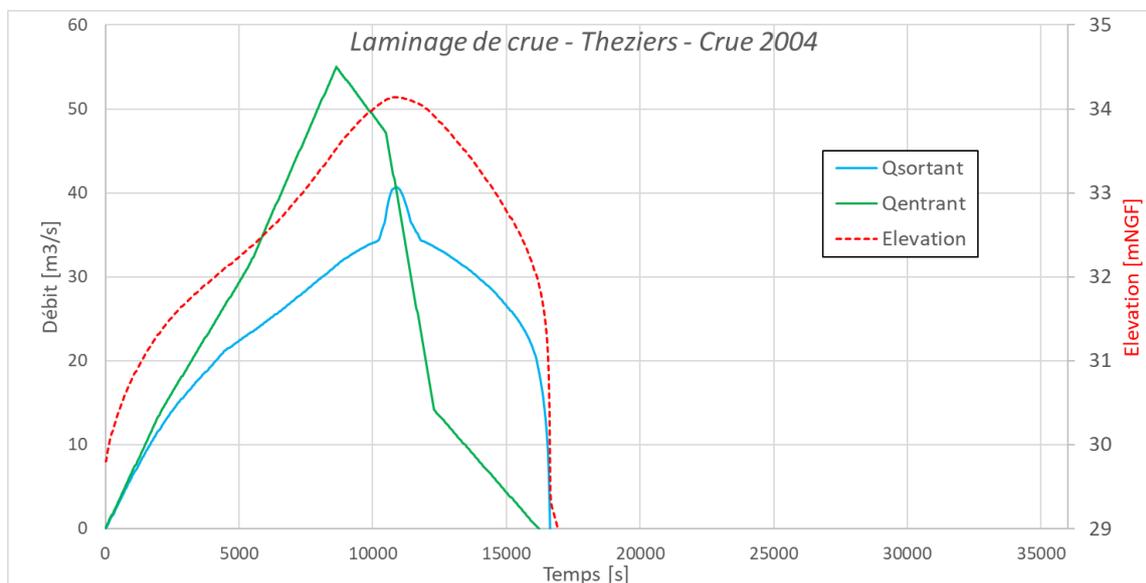
Figure 3-19 : Laminage en condition normale pour crue type 2004 – Avec Qp = 55 m³/s

Volume écoulé de l'ordre de 410 000 m³.

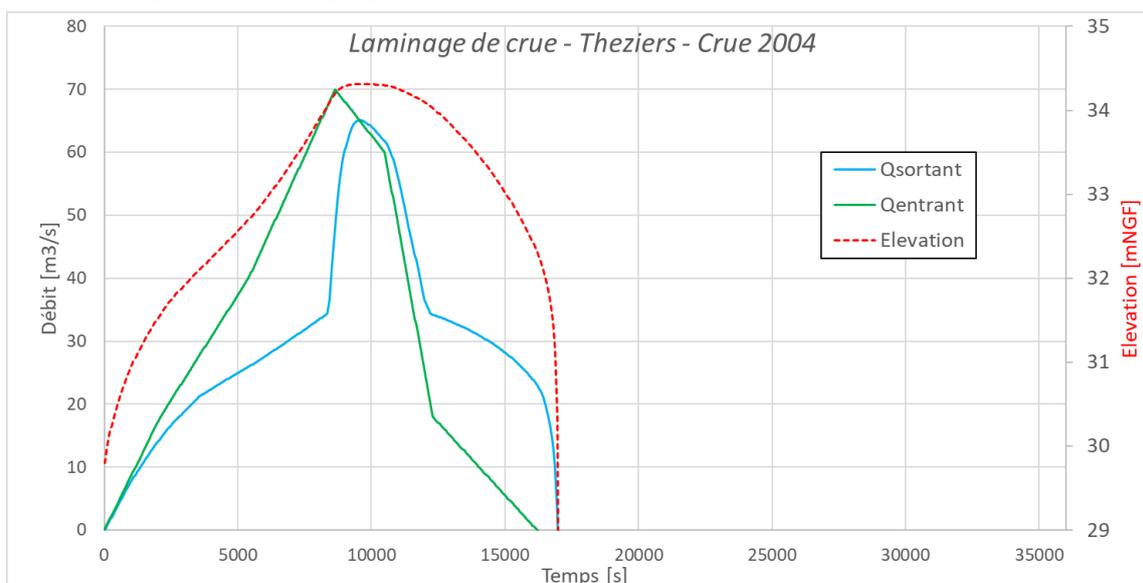
Figure 3-20 : Laminage en condition normale pour crue type 2004 - Avec Qp = 70 m³/s

Volume écoulé de l'ordre de 520 000 m³.

A noter que l'on retrouve le fonctionnement observé en légère surverse lors de cet événement, donc probablement plus proche des 55 m³/s en débit de pointe.

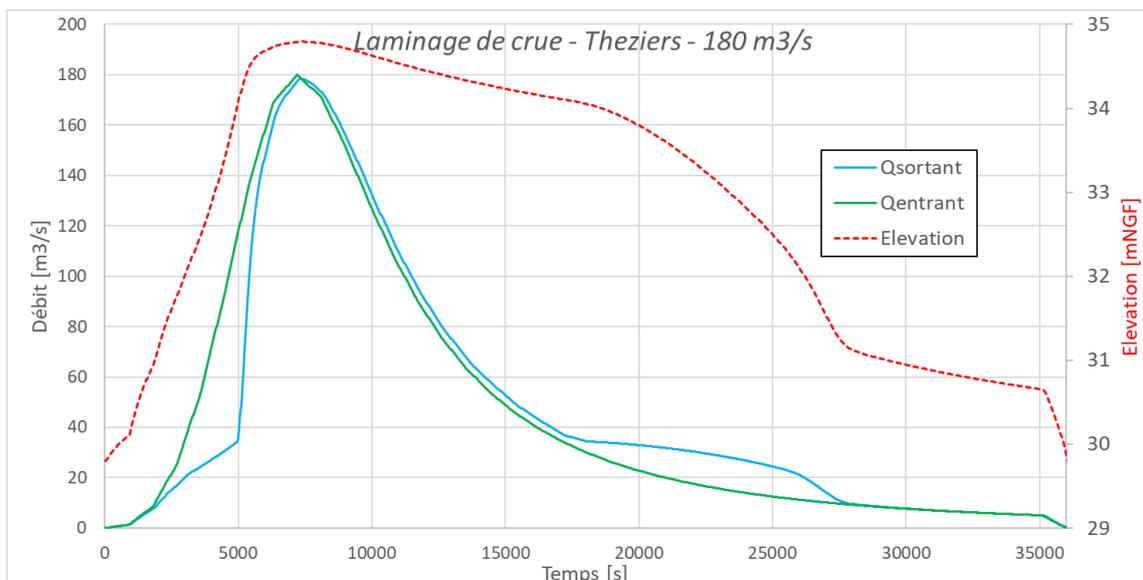
Figure 3-22 : Scénario 2 : laminage de fonctionnement nominal en condition normale pour crue type Q100

T (débit de pointe)	Débit max entrant	Débit max sortant	Elevation maximale dans la retenue	Ecretement Qp	Surverse sur déversoir	Charge sur déversoir	Revanche sur remblai
100 ans	m^3/s	m^3/s	mNGF	%		m	m
$180 \text{ m}^3/\text{s}$	180	179	34.79	0%	OUI	0.75	0.81

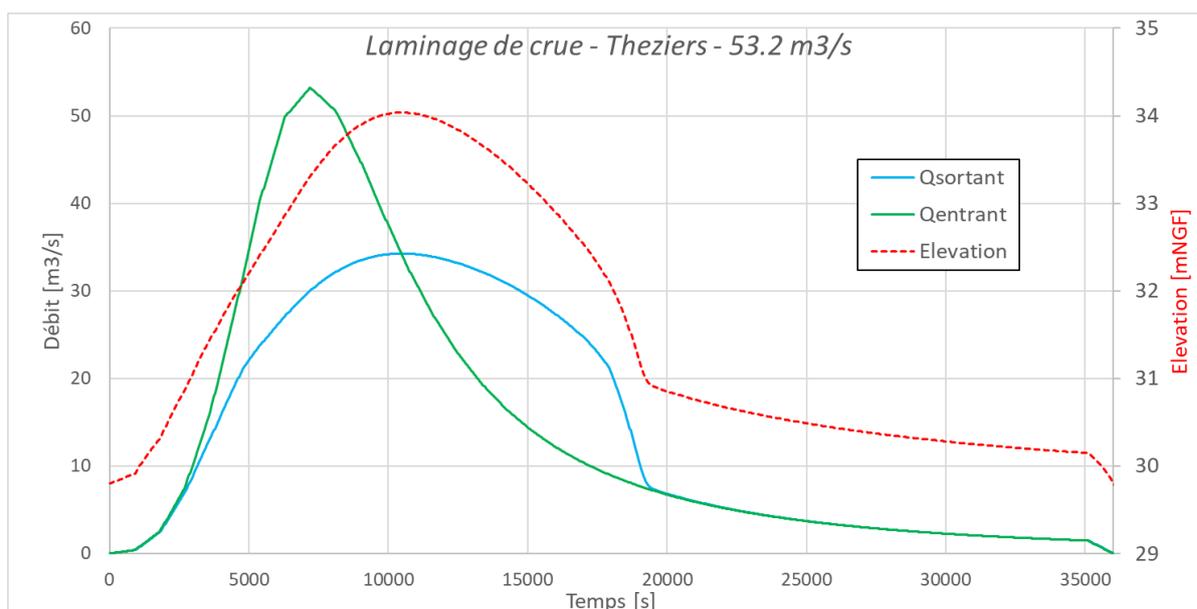
Figure 3-23 : Scénario 1 : Laminage de fonctionnement nominal en conditions normales

T (débit de pointe)	Débit max entrant	Débit max sortant	Elevation maximale dans la retenue	Ecretement Qp	Surverse sur déversoir	Charge sur déversoir	Revanche sur remblai
Env. 9 ans	m ³ /s	m ³ /s	mNGF	%		m	m
53.2 m ³ /s	53.2	34.3	34.04	36%	NON	0.00	1.56

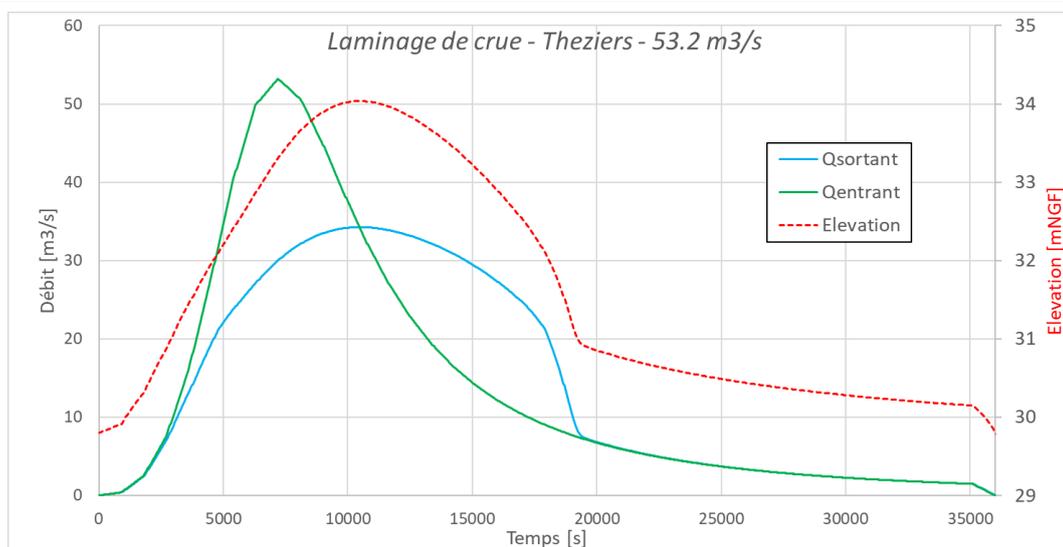
T	Débit max entrant	Débit max sortant	Elevation maximale dans la retenue	Ecretement Qp	Surverse sur déversoir	Charge sur déversoir	Revanche sur remblai
ans	m ³ /s	m ³ /s	mNGF	%		m	m
53.2 m ³ /s	53.2	34.3	34.04	36%	NON	0.00	1.56

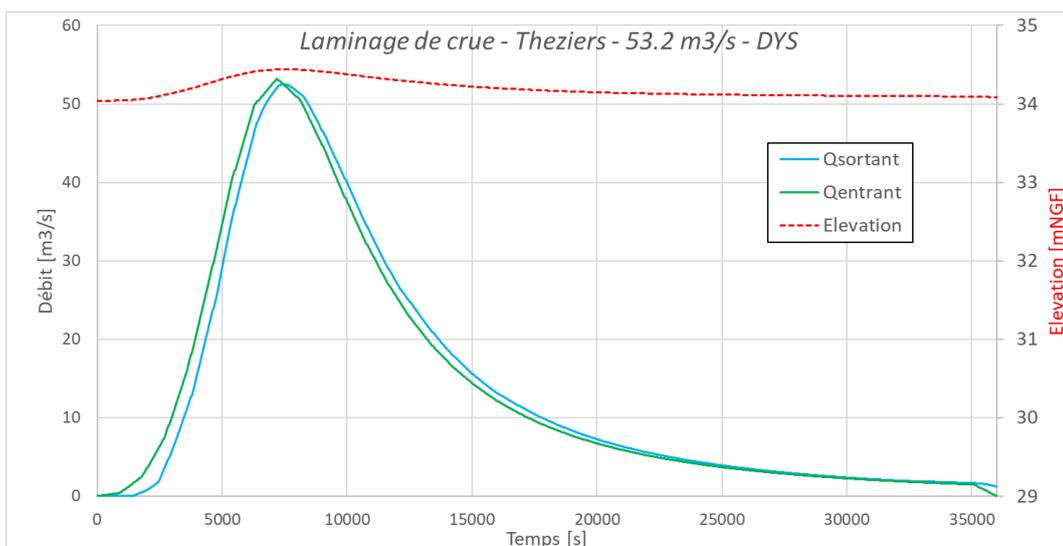
Fonctionnement nominal avec dysfonctionnement / bassin plein à la crête du déversoir soit 34.04 m NGF

T	Débit max entrant	Débit max sortant	Elevation maximale dans la retenue	Ecretement Qp	Surverse sur déversoir	Charge sur déversoir	Revanche sur remblai
ans	m ³ /s	m ³ /s	mNGF	%		m	m
53.2 m ³ /s - DYS	53.2	52.5	34.44	1%	OUI	0.40	1.16

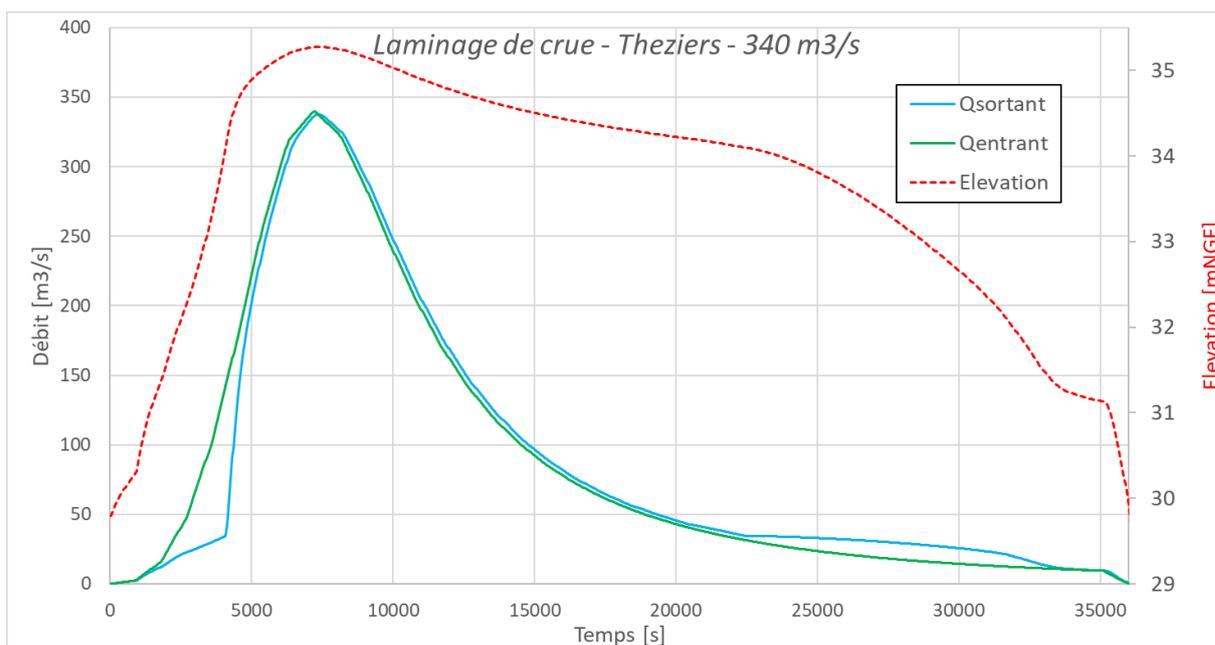
Figure 3-24 : Scénario 2 : laminage de fonctionnement nominal en condition normale pour crue type Q1000

T	Débit max entrant	Débit max sortant	Elevation maximale dans la retenue	Ecretement Qp	Surverse sur déversoir	Charge sur déversoir	Revanche sur remblai
ans	m ³ /s	m ³ /s	mNGF	%		m	m
1000	340	340	35.26	0%	OUI	1.22	0.34

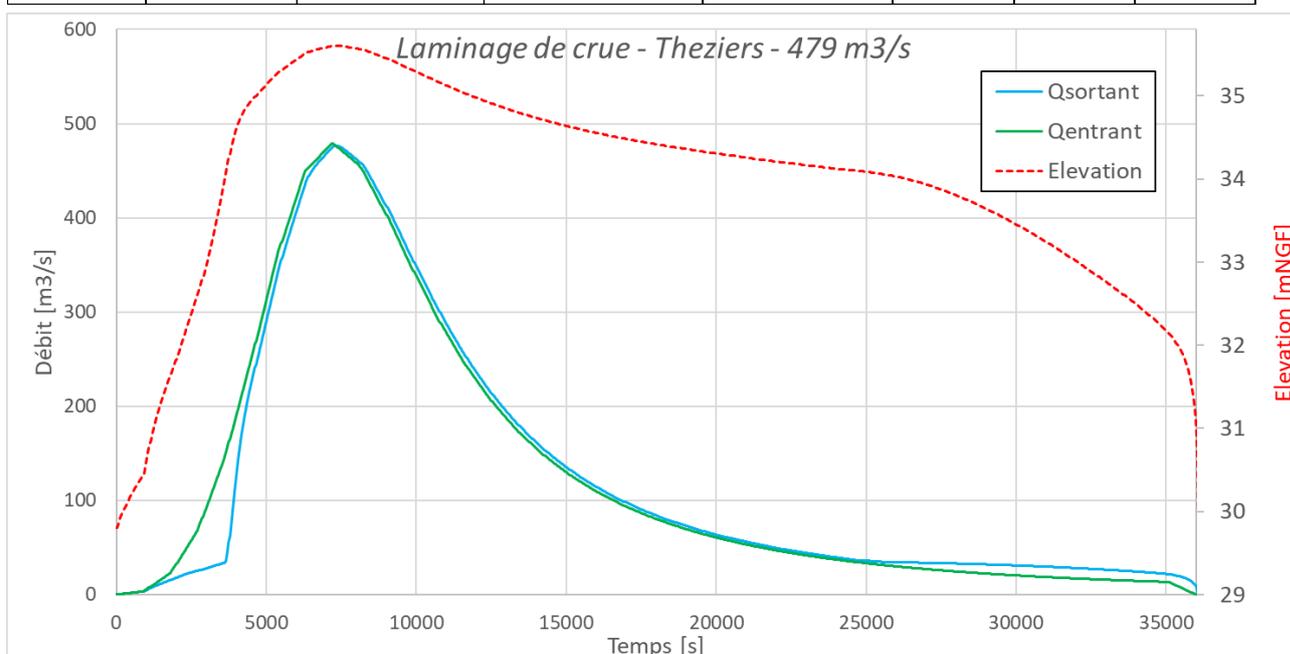
Figure 3-25 : Scénario 2 : laminage de fonctionnement nominal en condition normale pour crue type Q1000

T	Débit max entrant	Débit max sortant	Elevation maximale dans la retenue	Ecretement Qp	Surverse sur déversoir	Charge sur déversoir	Revanche sur remblai
ans	m3/s	m3/s	mNGF	%		m	m
479	479	479	35.60	0%	OUI	1.56	0.00
