Etude de Danger dans le cadre de l'autorisation environnementale

Aménagement hydraulique de Théziers

Intitulé du projet : Dossier d'autorisation de l'aménagement hydraulique de Théziers

Intitulé du document : Etude de Danger dans le cadre du cadrage réglementaire de l'aménagement hydraulique de Théziers

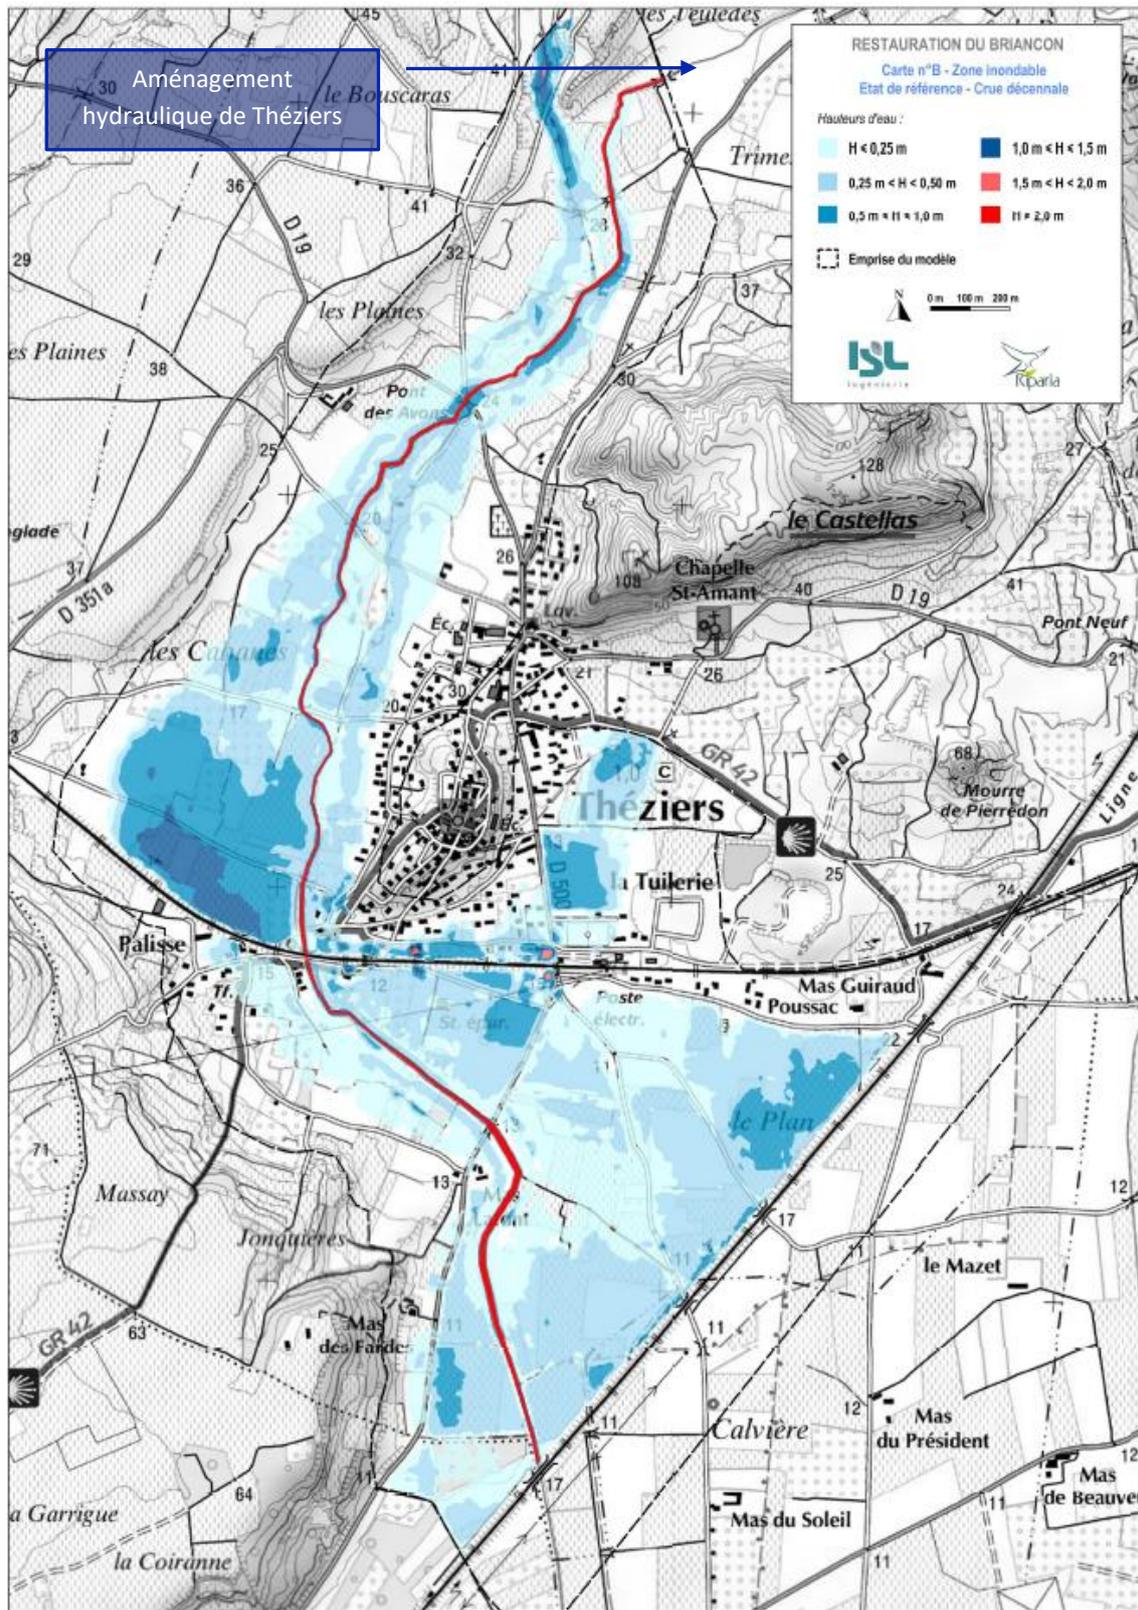
Figure 3-26 : Cartographie de venue d'eau en aval de l'aménagement hydraulique de Théziers – Crue Q10 (source étude renaturation ISL 2014)

Il est à noter que le secteur a été inondé en août 2004 pour une crue moyenne (période de retour de l'ordre de 10 ans) du fait d'une rupture de digue en rive droite lié à l'accumulation d'embâcle sous le pont de la Salle.
