ACTUALISATION DU PROFIL DE BAIGNADE

Version juin 2020.

Ce rapport s'attache à la révision du **profil de baignade de la « Plage du Pont du Saint-Hilaire »**, sur la Commune de Saint-Hilaire-de-Lavit (48160), **dans le Gardon d'Alès** (Masse d'eau FRDR380a « Le Gardon d'Alès à l'amont des barrages de Sainte-Cécile-d'Andorge et des Cambous », tronçon gal_gal_03 selon la nomenclature EPTB Gardons).

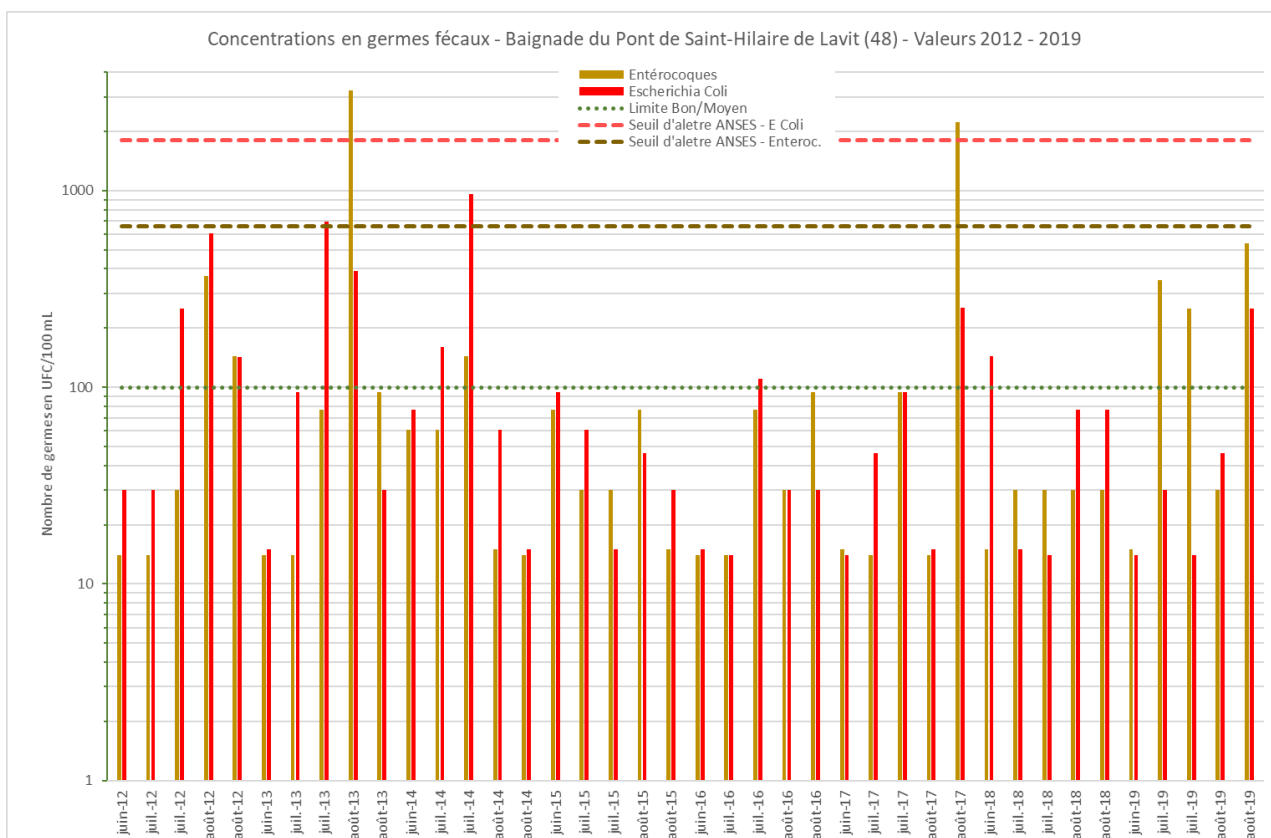
Figure 3 : Concentrations en germes fécaux - 2012 – 2019 – Echelle logarithmique
Baignade du Pont de Saint-Hilaire de Lavit (48)

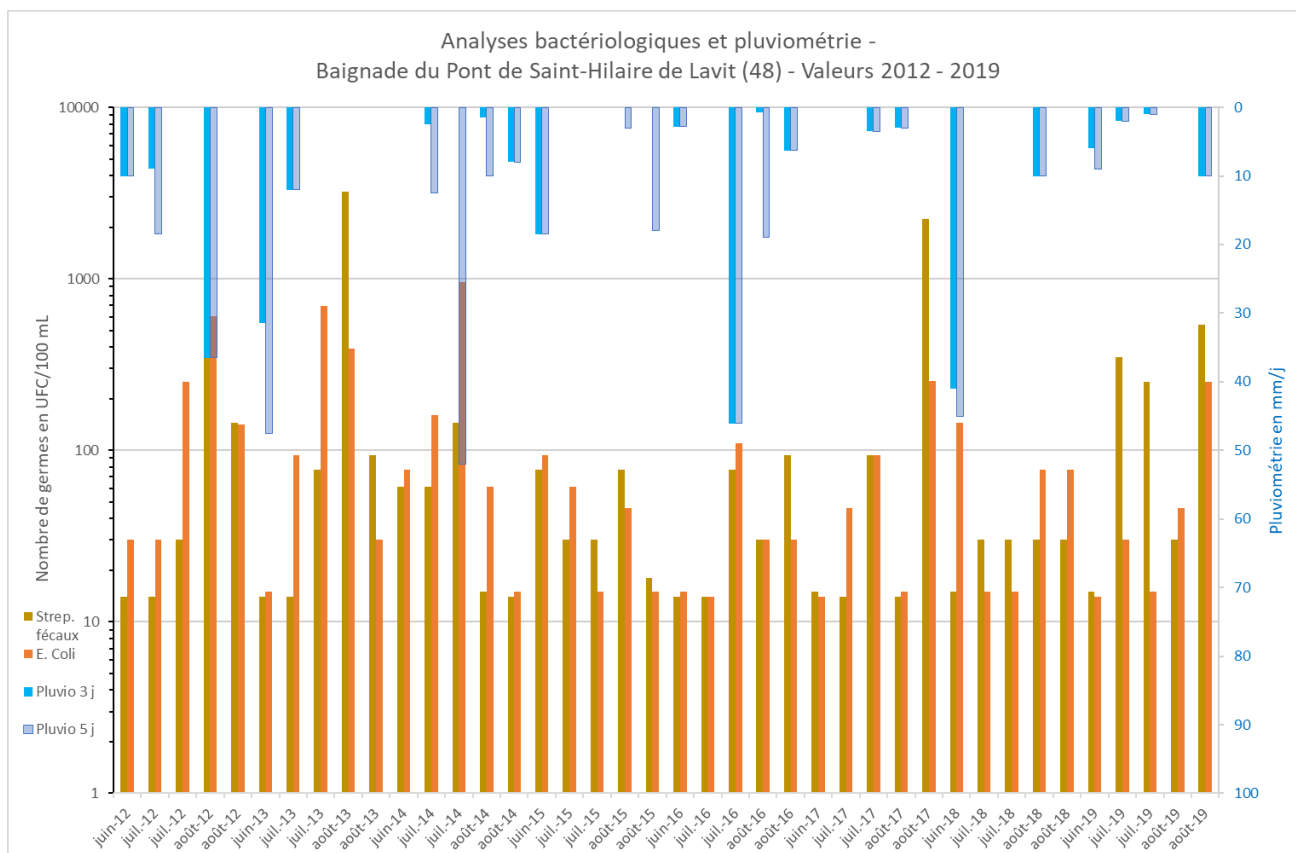
Figure 5 : Bactériologie et pluviométrie (Sainte-Cécile-d'Andorge) - 2012-2019, tri chronologique Baignade du Pont de Saint-Hilaire de Lavit (48)

L'exploitation de la chronique 2012-2019 donne le graphique ci-dessous. Ces valeurs seront ensuite organisées par classe de résultat afin de tenter de mettre à jour des corrélations (tableaux en annexe 1).

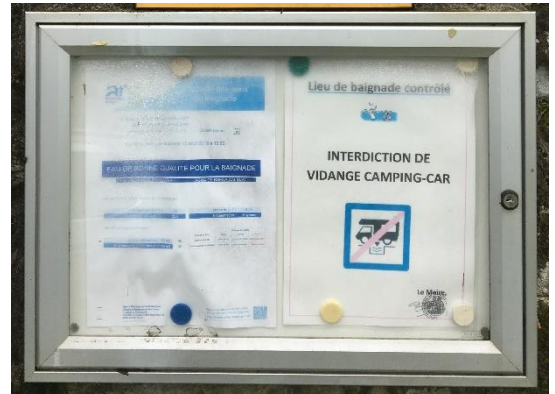
Actions identifiées : Maintenir et surveiller le respect de l'interdiction.

Figure 7 : Photographie du panneau existant sur le site - Baignade du Pont de Saint-Hilaire de Lavit (48)
