# Note complémentaire au rapport d' **ACTUALISATION DU PROFIL DE BAIGNADE**

## Plage du Pont de Saint-Hilaire-de-Lavit

NOTE COMPLÉMENTAIRE

Mars 2021  
Version provisoire

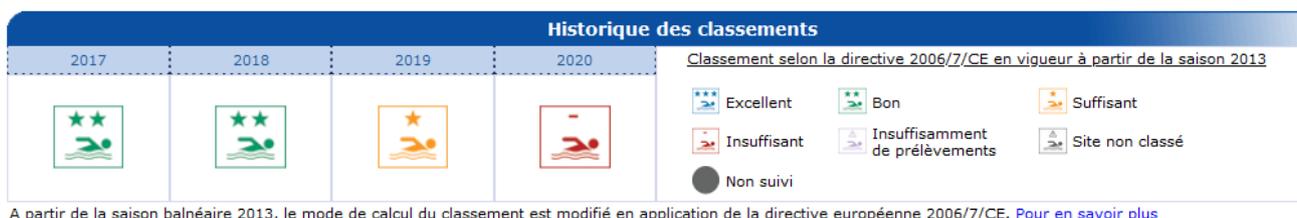
Le classement de cette baignade est à nouveau dégradé cette année, il est passé de « bon » en 2018 à « suffisant » en 2019 puis « insuffisant » en 2020. La fréquence de révision du profil est de ce fait ramenée à 2 ans.

Figure 1 : capture d’image - Historique des classement - site <https://baignades.sante.gouv.fr/>

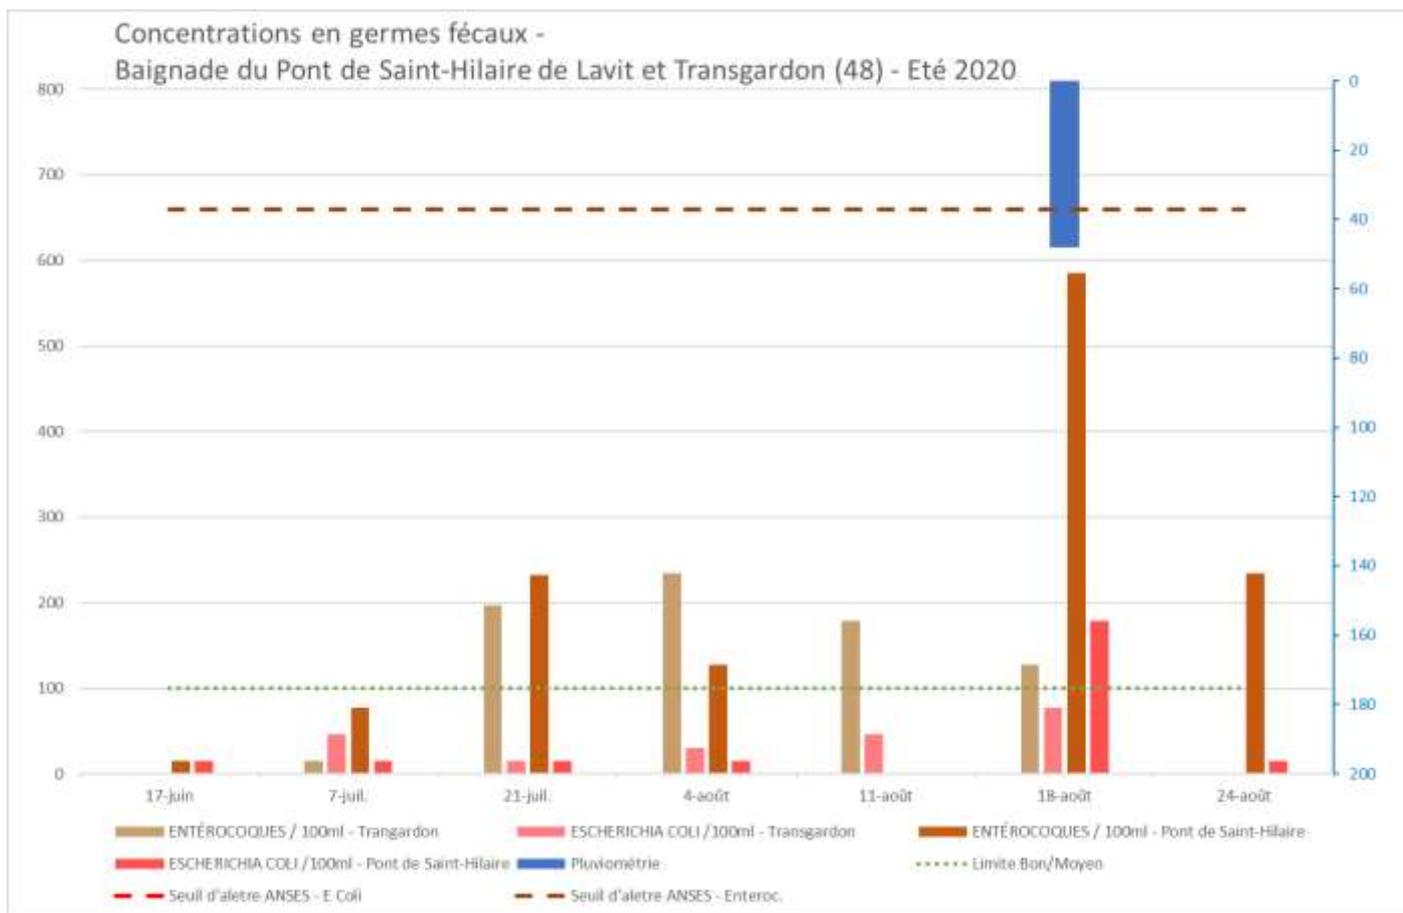
Figure 2 : Graphique des résultats d'analyses bactériologiques sur les sites Transgardon et Pont de Saint-Hilaire – Eté 2020

Les résultats bactériologiques montrent :

- Toutes les valeurs sont inférieures au seuil d'alerte Anses, mais 4/6 au Pont de Saint-Hilaire sont supérieures au seuil Bon/Moyen. C'est la récurrence de ces concentrations moyennes qui pèse sur la statistique à la base du classement.
- Une absence de contamination le 17 juin avec une montée en charge durant la saison et un pic le 18 août, en période pluvieuse ;
- une contamination plus marquée en entérocoques qu'en E. Coli sur quasiment toutes les analyses ;
- une contamination significative sur Transgardon (impact probable de la STEU), visible notamment les 21/07, 04/08 et 11/08 ;
- une contamination en augmentation entre Transgardon et le Pont de Saint-Hilaire le 18/08, très marquée le 18 août.

Ces résultats ne permettent pas de trancher entre deux sources de contamination possible de ce point de baignade :

- la STEU de Saint-Privat-de-Vallongue qui apporte une charge de fond en entérocoques
- et une surcontamination entre Transgardon et le Pont de Saint-Hilaire (élevages caprins, lamas, chevaux, chenil).
